# 交通開放に配慮した結晶片岩地すべりの調査・対策事例

株式会社 ソイル・ブレーン

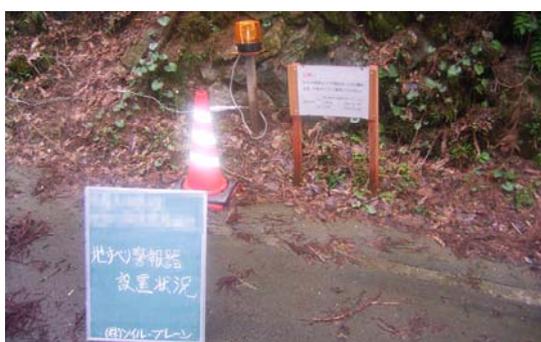
写真-1 起点側パトライト

調査実施に当たっては、まず現場作業ならびに通行車両の安全を確保するため、地盤伸縮計1基と簡易変位板4基を設置した。安全対策として、地盤伸縮計は時間4mm以上の変動が発生した場合はパトライトによる警告点滅が发せられるようにした。そしてパトライトの点滅があった場合には、現場作業の中止ならびに車両の通行止めを行うようにした(写真-1,2参照)。

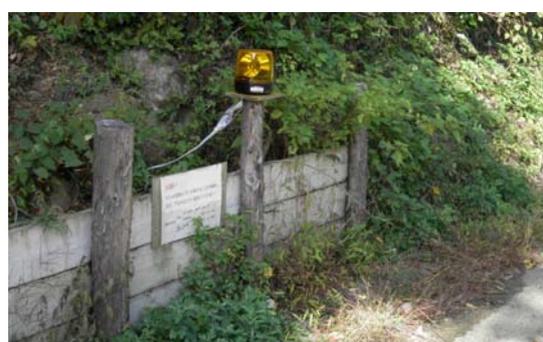
写真-2 終点側パトライト

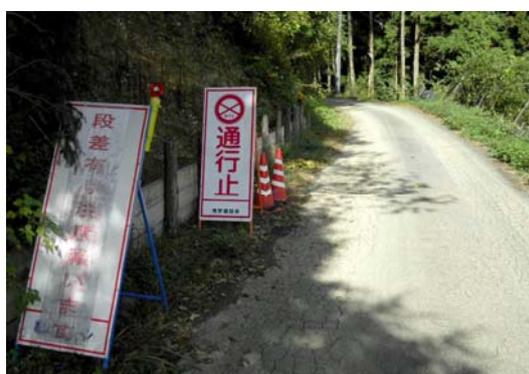
写真-3 警告看板

なお、車両の通行止めについては、発注者を通じて地域住民に周知していただき、警告看板等により危険区間の明示を行った(写真-3,4)。

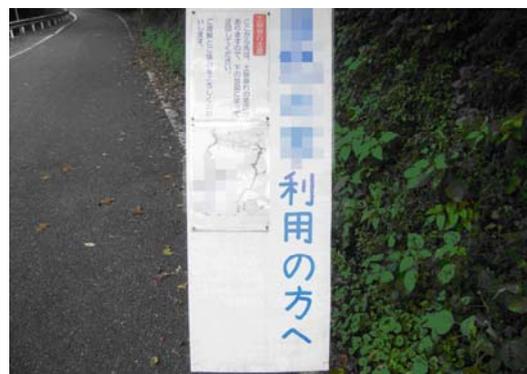
写真-4 規制・案内看板

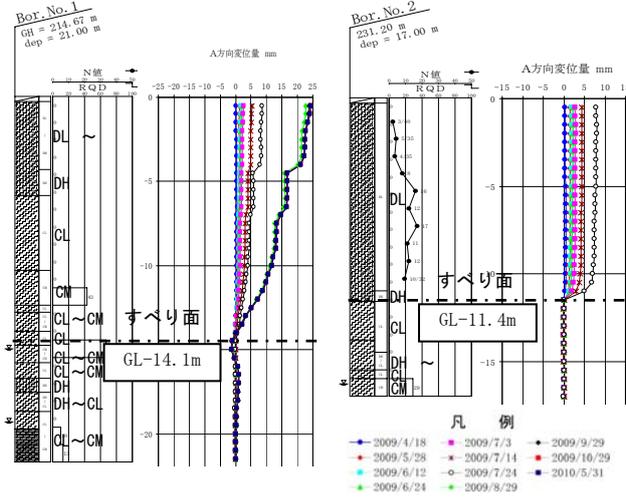
図-2 孔内傾斜計観測結果

孔内傾斜計観測は、2009年4月18日~2010年5月31日の約13ヶ月間実施したが、Bor.No.2およびBor.No.3地点ではすべり面付近での局所的な地盤変位が大きく、2009年7月24日以降での孔内傾斜計観測は不可能となった。地盤の日変位量および累積変位量を表-1に、また谷方向(A方向)での観測結果を図-2に示した。

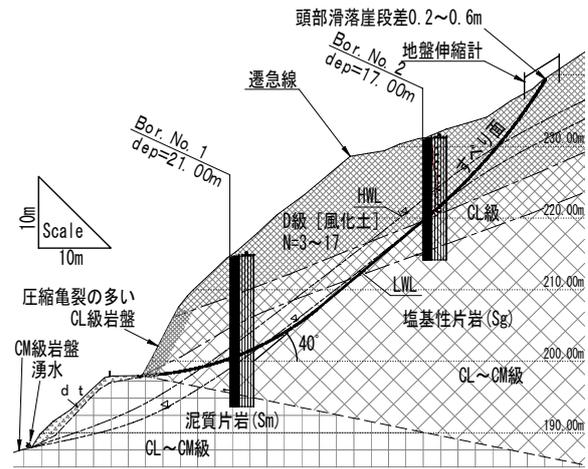
図-3 地質断面図(主測線)

これらすべり面と頭部滑落崖、また、地すべり末端部である道路法尻部を結んだ結果、当該地すべりは図-3に示すような船底型すべりとなった。なお、すべり面の主体を成す直線部分の傾斜角は、ボーリングコアで確認された亀裂面(層理面・節理面)や、後述する被災地周辺で卓越する層理面・節理面を基に40°と設定した。

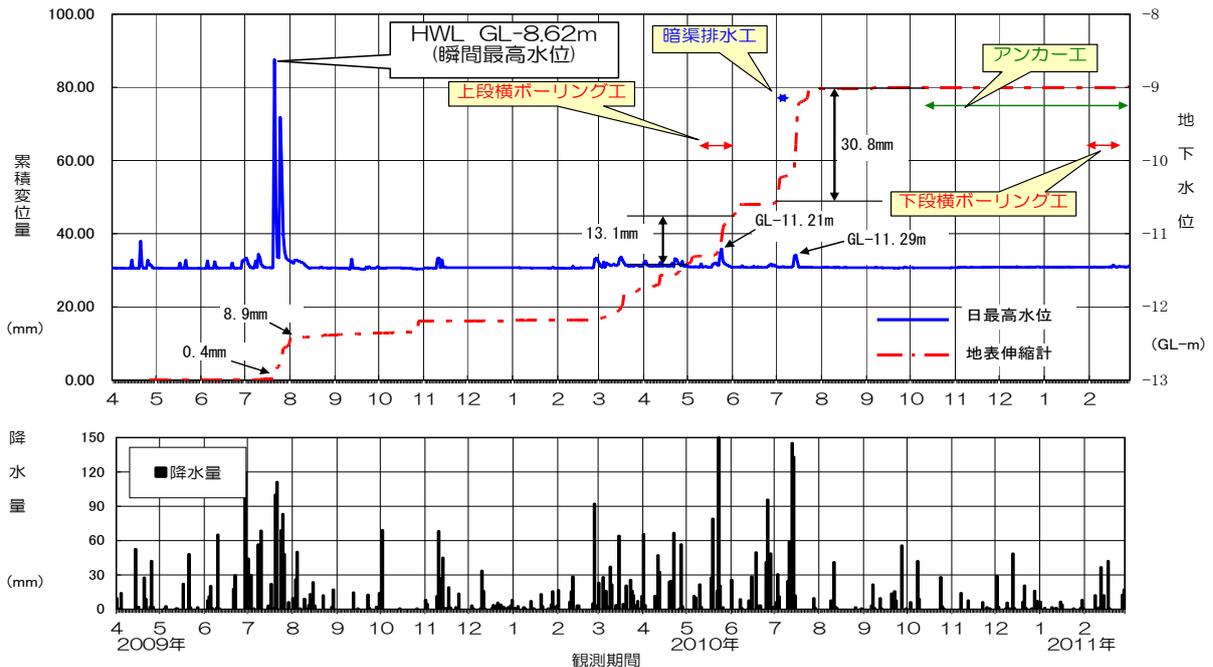
図-4 降水量と地下水位・地盤伸縮計の観測結果

図-4 から、Bor. No. 2 地点の地下水位は、2009年7月20日~21日の豪雨(総降雨量211mm)によって、GL-11.50m付近であった地下水位がGL-8.62mまで急上昇していることがわかる。これに伴い、地盤伸縮計での累計変位置量は2009年7月20日~7月28日にかけて0.4mmから8.9mmへと著しく大きくなっている。また、2009年7月21日および7月26日の日変位置量は2.5mm~2.6mm、7月の月変位置量は10.9mmで、表-2の地すべり判定基準より顕著な「確定変動」を示していることがわかる。

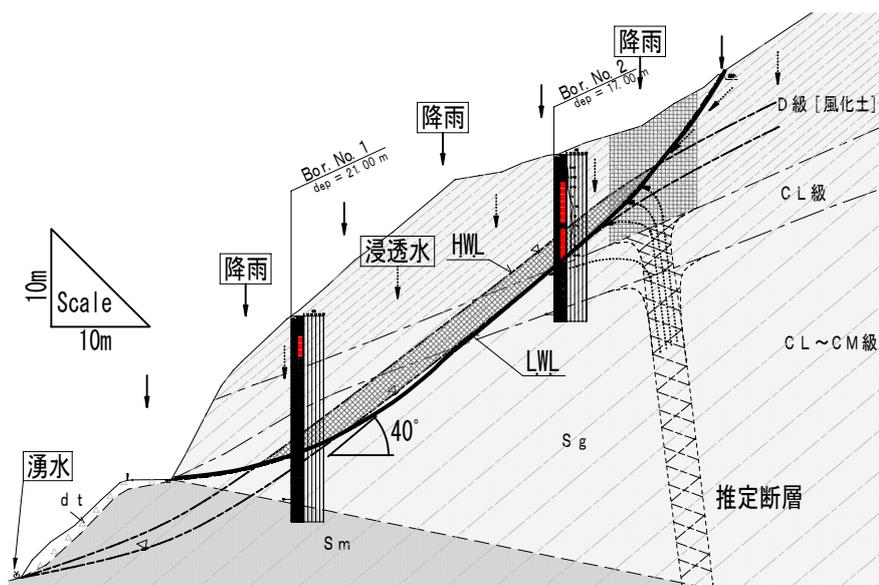
図-5 地すべりの模式メカニズム

図-5に示すように、リニアメント(推定断層)付近は周囲の岩盤と比較して岩質が劣化し脆弱となっていることから、土砂化が進行しすべり面を形成する一因となったものと考えられる。

また、本地すべりブロックは、集水面積の小さい尾根型斜面であるにもかかわらず、2日間の累計雨量211mmで地下水位が3m以上も急上昇していることから、地すべりブロック頭部を通過するリニアメント(推定断層)からの供給水があるものと判断した。

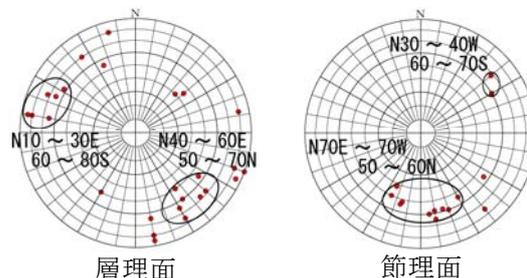
図-6 面構造のシュミットネット投影図(南半球投影)

一方、当該地の基盤岩である結晶片岩類(塩基性片岩:Sg・泥質片岩:Sm)は、層理面に沿う片理面が発達する工学的に異方性の高い岩石である。また片理面とは別に規則性のある割れ目である節理面も多く確認され、この2種類の面構造により当該地の基盤岩の亀裂が支配されている。被災地は北北東方向に傾斜した山腹斜面であり、図-6に示すとおり層理面・節理面共に当該斜面に対しては流れ盤となるものが多い。さらに、被災地周辺で卓越する面構造は、地すべりの主測線上の傾斜角(見かけの傾斜角約40°程度)と近似する。

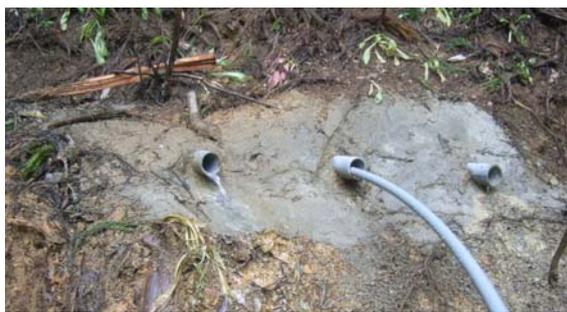
上段の横ボーリング工施工時には、一時的に毎分20L以上の湧水が認められた(写真-5参照)。

写真-5 上段の横ボーリング工実施直後の湧水状況

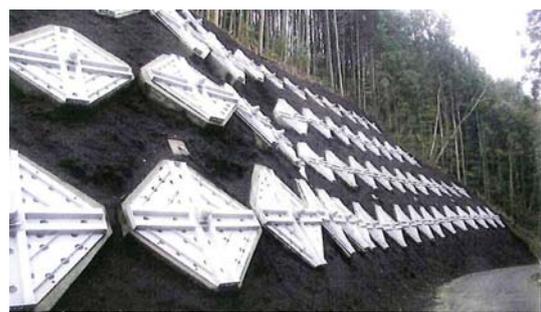
写真-6 アンカー工(鋼製受圧板併用)の施工完了後

25cmと著しく小さくなった。そして、地盤変位がほとんど無くなったことを確認した上でアンカー工事に着手した。アンカー工事中は、最下段部の2週間は終日通行止めとしたが、それ以外は夜間は交通開放した。なお、アンカー工事中にもほとんど地盤変位はなく、無事に工事を完了することができた(写真-6 参照)。
