## <探査結果の総括(200MHz)>

図-1 地下レーダー探査結果(工事後)

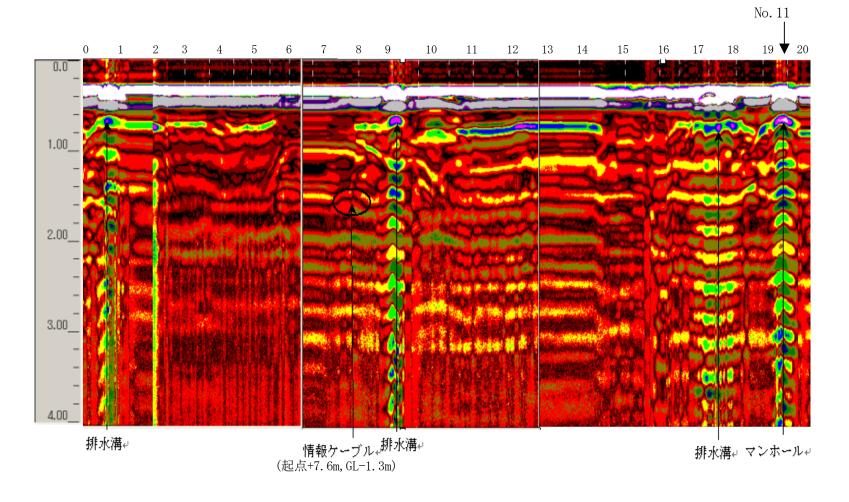
探査区間内において、今回の工事で埋設された下水管(下図参照)付近、 あるいは下水管から道路面までの間に空洞等の問題となる映像は認められなかった。

- 1) GL-0.3m 以浅は舗装(アスファルト+砕石)である。
- 2) 起点+0.5m, 起点+9.2m, 起点+17.4m 付近に見られる異常映像は排水溝、No.11 付近に見られる反射映像はマンホールによる影響である。
- 3) 起点+7.6m の GL-1.3m 付近に見られる凸型双曲線の反射映像は情報ケーブルである。なお、下図に示されている青色の凸型双曲線の反射映像は金属ケーブル、赤色の凸型双曲線の反射映像は金属ケーブルを被覆している塩ビ管である。
- 4) 起点+2mのGL-2.3m付近から起点+19mのGL-1.7m付近まで見られる赤色の反射映像は下水管(塩ビ管)である。なお下水管の埋設深度が起点+9m付近から終点側に向かって浅くなっているのは、下水管は水平であっても路面が傾斜しているため相対的に路面からの反射深度が浅くなるからである。
